Autószerelőknek való ez+az

Fiat Marea 1,6 16V Weekend Először fent, azután lent

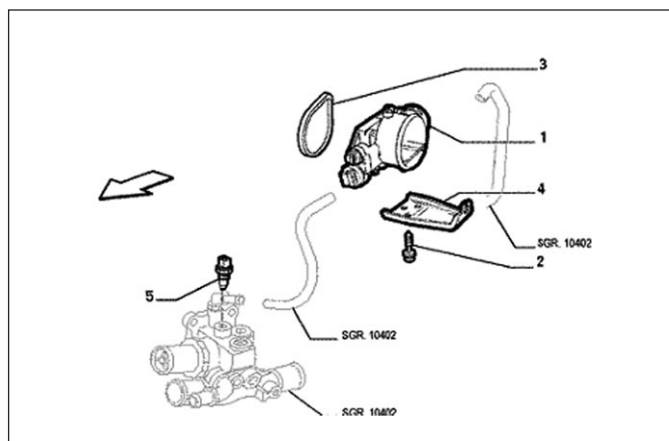
Ahogy nézegettem a motorteret, szemet szúrt a szép új műanyag szívócső (1). Jobban szemügyre véve láttam, hogy a szívócsőbe szerelt egyesített szívócsőnyomás és beszívott levegő hőmérő (8) (NTC/MAP szenzor) csatlakozása üresen volt, nem csatlakozott hozzá kábel! Akkor hogyan szerepelhet a paraméter olvasása közben normális érték? Ez nagyon gyanús lett! Végigellenőriztem a kábeleket, és azt tapasztaltam, hogy a szívócső aljából fut egy vákuumcső a tűzfalra, ahol egy újabb meglepetés várt.

A hiba okára ez adta meg a magyarázatot: a Fiat 1,6 16V motorcsaládot évjáratától függően kétfajta befecskendezőrendszerrel látták el. A kérdéses gépkocsit nem a motortípusnak megfelelő alkatrészekkel javították ki. Új típusú (műanyag) szívócső és fojtószelepház került a gépjárműre a „régii” (alumíniumöntvény)

műanyag szívócső ('98 - '02)

szívócső (1) helyett, valamint a szívócső beszívott levegő hőmérséklet érzékelő (8) gyári kábelkötegét mesterségesen (tudatosan) meghosszabbították!

Mivel a vezérlőegységet ellátták bizonyos öntanuló funkcióval, kompenzálta a fojtószelep karakterisztikáját a megnövekedett fordulatszám és a szívócsőnyomás függvényében, valamint a paraméterábrázolás során beírta a tényleges fojtószelephelyzet értékét. Ezt a kompenzációt a hőmérséklet függvényében a vezérlőegységnek mindig újra kellett tanulnia. Az új alumínium szívócső, valamint a fojtószelepház cseréje meghozta a várt eredményt, a költségeket ezúttal a centrum állta.

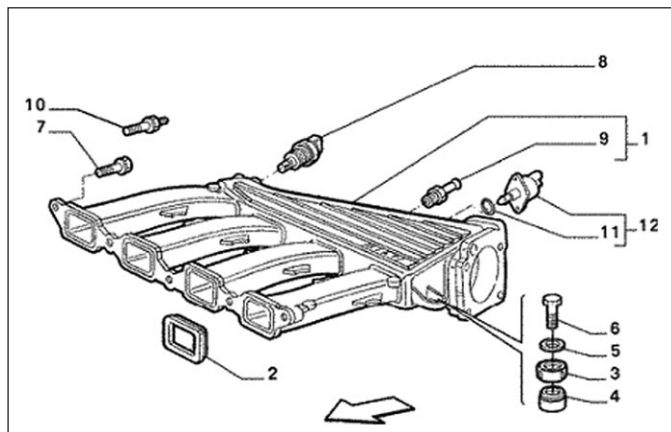
alumínium szívócső ('96 – '98)

A képen jól látszik, hogy az alapjárat-állító motor (12) itt az alumínium szívócsőben helyezkedik el, nem pedig a fojtószelepházegységen. Ennél a régi rendszernél ('98 előtti) lehetőség van mind a fojtószelep-potenciométer (4), mind az alapjárat állító motor külön-külön cseréjére.

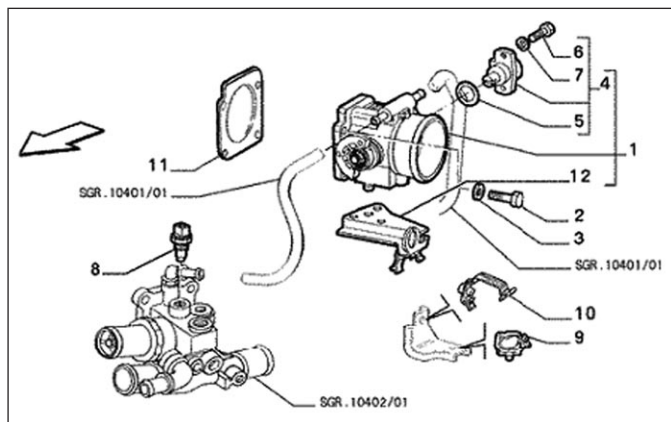
fojtószelepegység (96' – 98')

Normális esetben a szívócső azonos geometriája miatt felcserélhető a két fő alkatrész. A legfőbb különbség a fojtószelepházon elhelyezett fojtószelep helyzetét érzékelő potenciométerben rejlik, ugyanis a kettő karakterisztikája nem azonos. Azt tudni kell, hogy a motor vezérlőegysége a terhelés (fojtószelephelyzet és szívócsőnyomás) függvényében – menet közben is – az alapjárat-állító motor kivezélését folyamatosan változtatja, nagyobb terhelésen jobban nyitja a fojtószelep-megkerülő csatornát, ezzel is javítja a motor volumetrikus feltöltését. Ennek megfelelően a motorvezérlő elektronika ugyan nem a tényleges fojtószelephelyzetet érzékelt, és hidedindításnál jobban megnövelte a megkerülő csatorna átáramlási keresztmetszetét.
