Autószerelőknek való ez+az

Fiat Marea 1,6 16V Weekend Először fent, azután lent

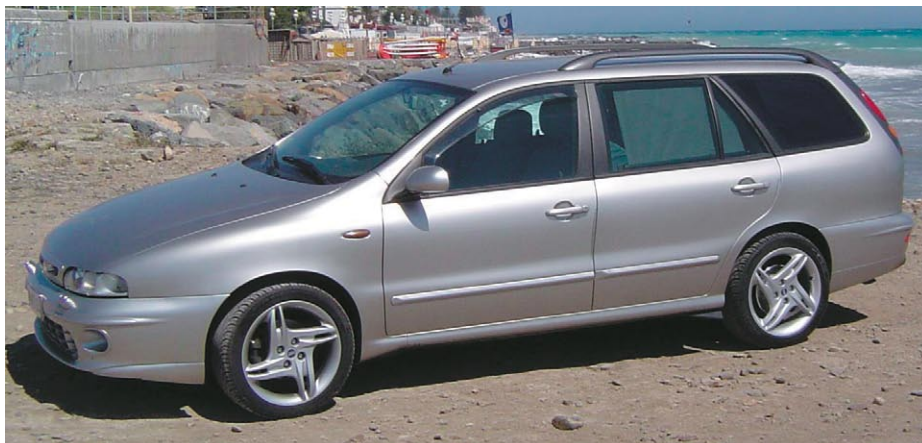
Mint megtudtam, a másik márkaszervizben kicserélték már a komplett fojtószelepházat (1) az egybeépített alapjárat-állító motorral és a fojtószelep-potenciométerrel együtt, így hát nem itt lehet a hiba. A motorra egy IAW Marelli befecskendezőrendszer volt szerelve, ahol az alapjárat-állítás szintén léptetőmotoros, a

megkerülő levegőcsatorna keresztmetszetének változtatásával történt. Figyeljük meg, mi történik a gyújtás levétele után: a rendszer eltárolja a paraméterek információit és előkészíti a következő indítást. Ekkor a vezérlőegység az összes érzékelőn még kint hagyja a tápfeszültséget, majd adatgyűjtést hajt végre, és a motor üzemhőfokának megfelelően megnöveli a pótkeresztmetszetet, hátrébb húzza az alapjárat-állító motor zárókúpját, előkészíti a következő indítást. Ezt egyébként hallható hangok formájában is érzékelhetjük. Ez pontosan annyi ideig tart, amíg a power latch (tápfeszültség-reteszelés) funkciót az EPROM-tartalomban felprogramozták. Egyes rendszerek paraméterolvasása során lehetőség van a power latch funkció idejének kiolvasására is. Ha a motor teljesen kihűl, akkor a következő indításhoz kevés lesz a pótlólagos levegőmennyiség, és a gyújtásráadást követően még jobban meg kell növelni a megkerülő csatornán áthaladó levegő térfogat-áramát. A mi esetünkben sajnos túlságosan is sok volt a pótlevegő, és ez okozza a magas hidegindítási fordulatszámot.

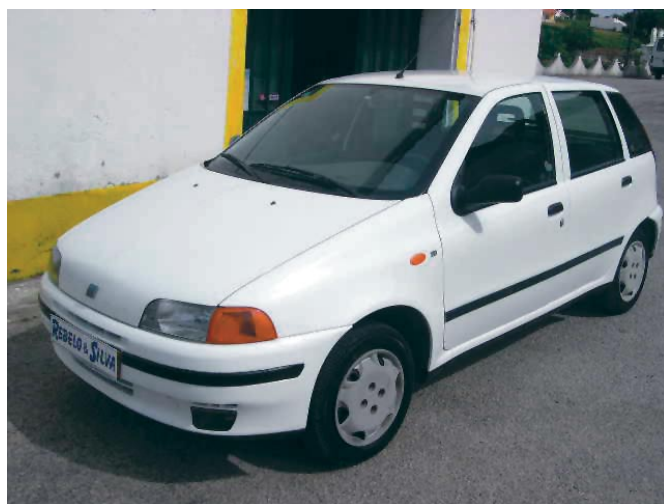
Egy külföldről behozott rendkívül jó állapotú, bemutatóautóként használt Punto tulajdonosa kereste fel a pécsi márkakereskedést a következő problémával. Az autó kifogástalanul működik, kivéve az állandóan naponta lemerülő akkumulátort. A tulajdonos elmondása szerint az autót így vásárolta, és már cseréltett akkumulátort. Elvitte autóvillamossági szerelőhöz is, szerintük a befecskendezőrendszer tápellátását kapcsoló perifériaréle (1) nem oldja a tápfeszültséget, azt cserélni kellene. A tulajdonos szerzett egy ilyen alkatrészt, de az akkumulátor továbbra is lemerült, a relé nem oldott ki.

A vélt alapigazságnak megfelelően, miszerint is „két relé nem lehet egyszerre rossz”, tüzetesebben átvizsgáltam az autó villamos hálózatát. Meg kellett állapítanom, hogy az autó villamos kábelhálózata kifogástalan állapotban van, sehol egy

kidörzsölt kábel, minden kábelvezető a helyén, a kábelcsatlakozások tökéletes állapotban vannak és a kábelöregedésnek se híre se, hamva. A kábelrendszeren az évek alatt átfolyt amperek összege közel járt a nullához, ezt egy jó villamossági szakember egyből észre veszi. Levettem az akkumulátorsarut, hogy megmérjem az áramfelvételt (multiméter sorba kötve),
