Kommunikációs hiba

Audi A3 ABS –Nem lehetséges a kommunikáció, ABS lámpa világít!

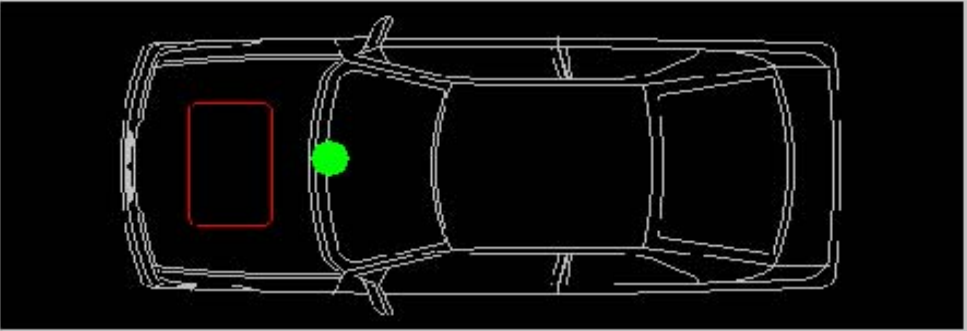
- rendszerinformáció: Teves 20 GI
>>> ABS/EDL - MT/AT
- kábel: 16pin OBD (J1962) (OBD-II (J1962))

Rendszer pontos kiválasztása

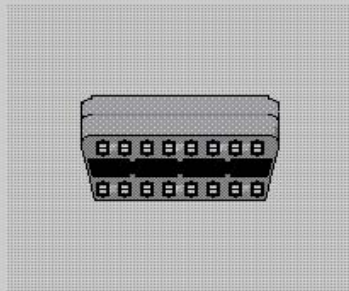
OBD diagnosztika - ABS

(Teves 20 GI - ABS/EDL - MT/AT - 9vagabs3_19 - AUD00529)

1. Kapcsolja be a gyújtást vagy indítsa el motort
2. Kattintson az "Ok" gombra
3. Válassza ki a tesztet amelyet el szeretne végezni
4. Lépjen ki a tesztből az Esc megnyomásával vagy a "Back" gombra kattintással
5. Kapcsolja ki a gyújtást

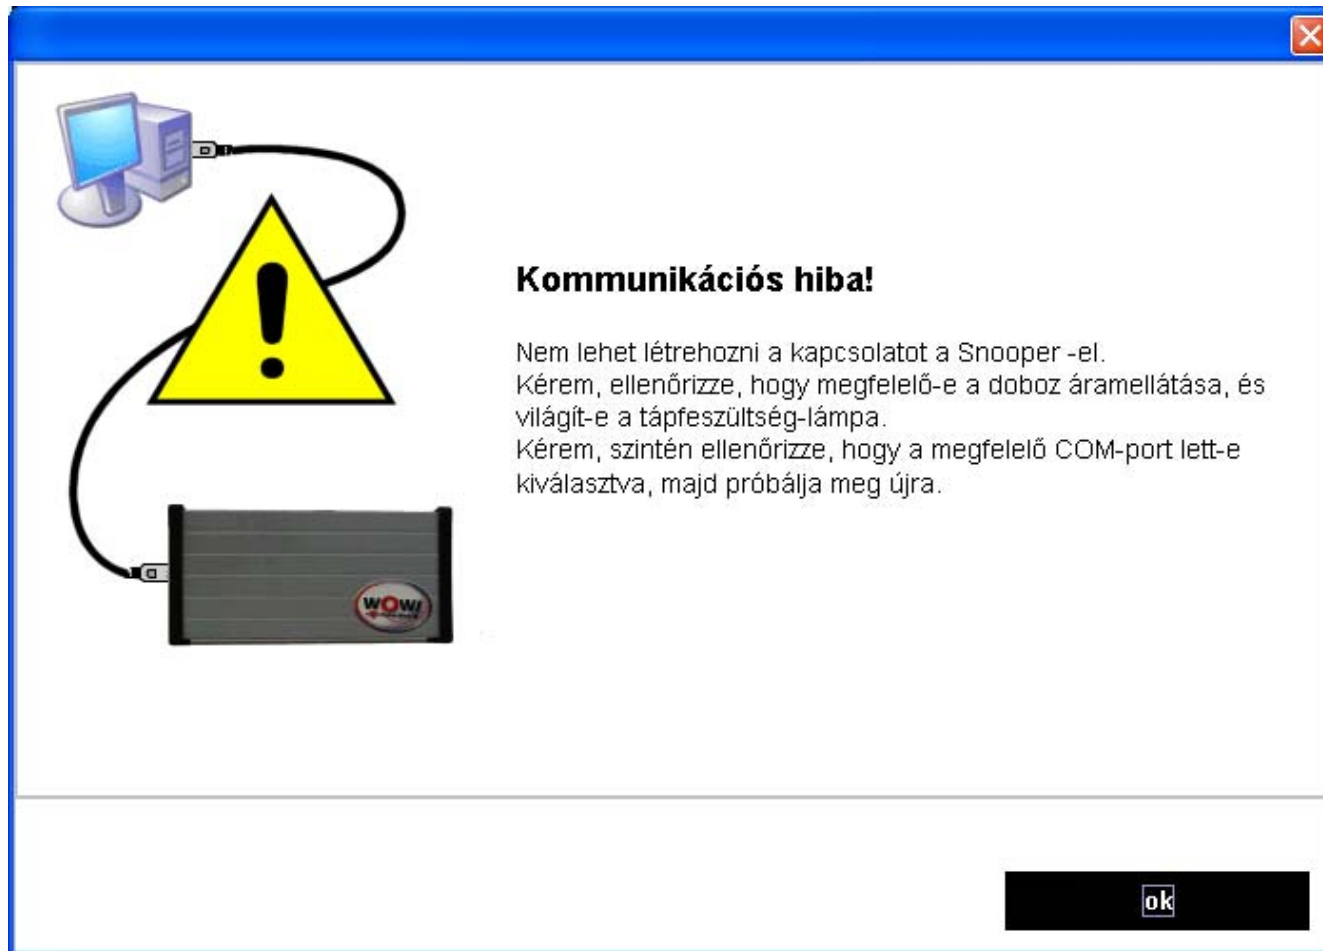
A **SÁRGA** felkiáltójel!

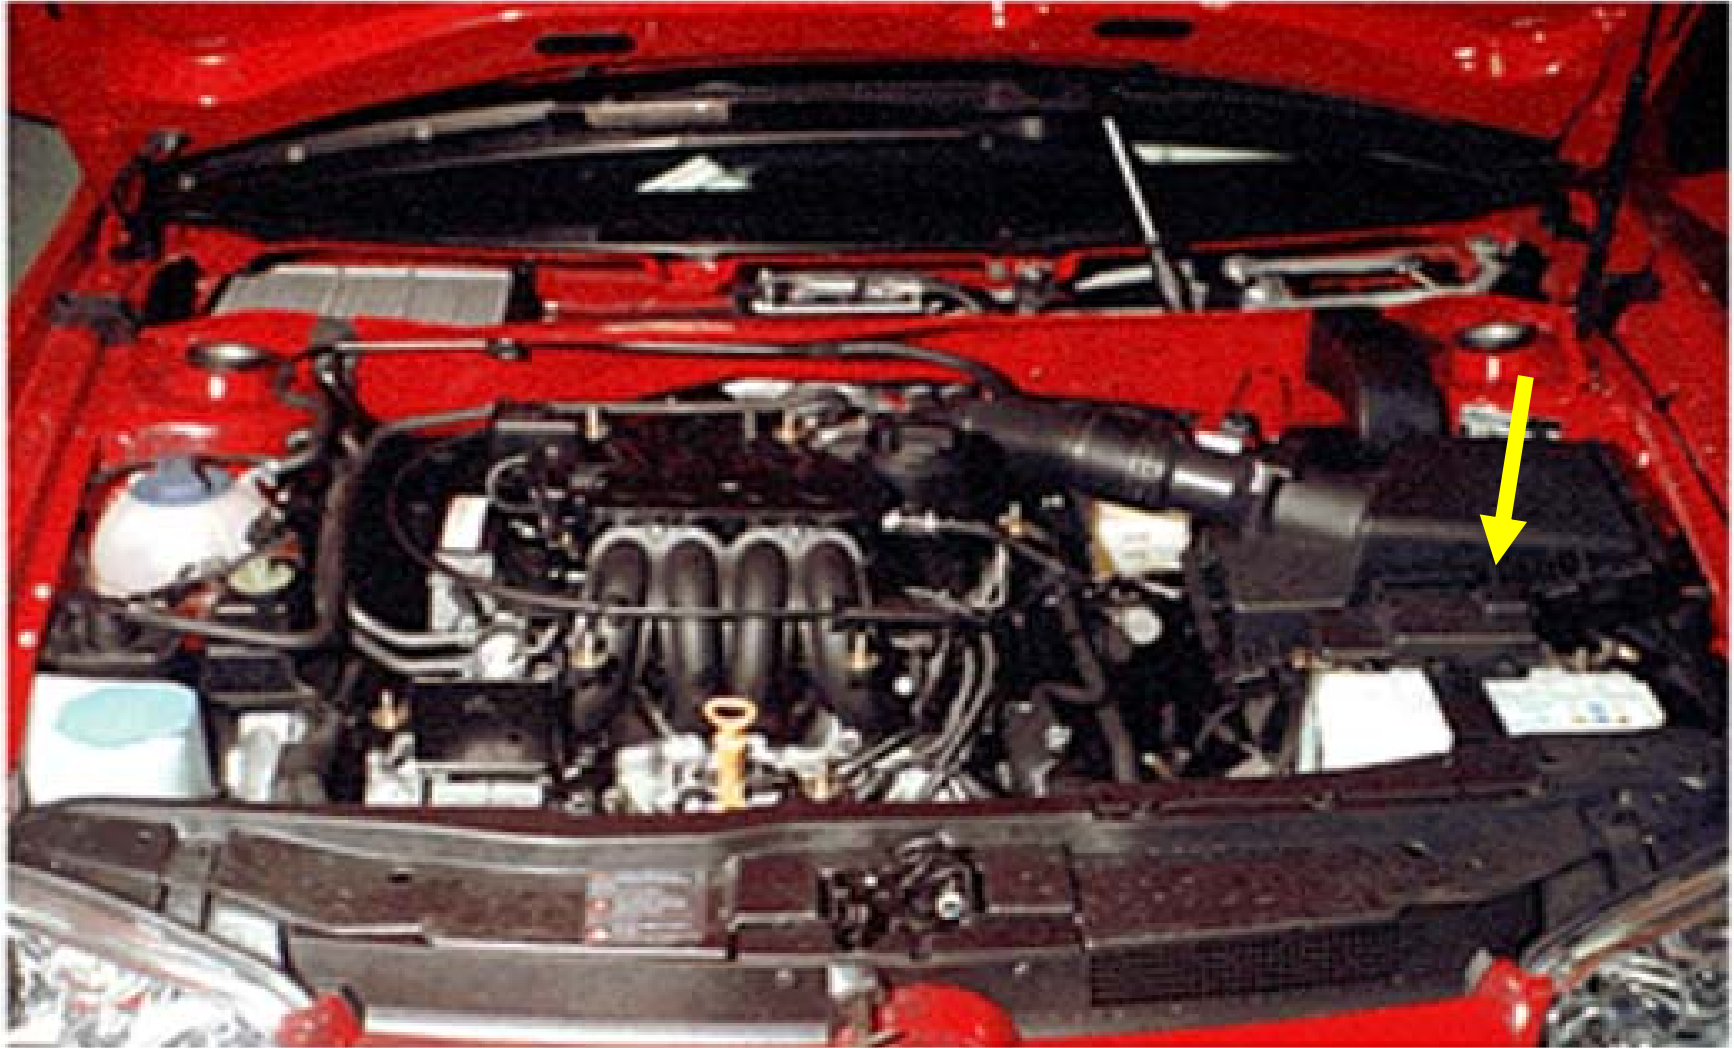
A hiba helye az akkumulátor
melletti csatlakozónál!

6. Akkumulátor melletti csatlakozás javítása.

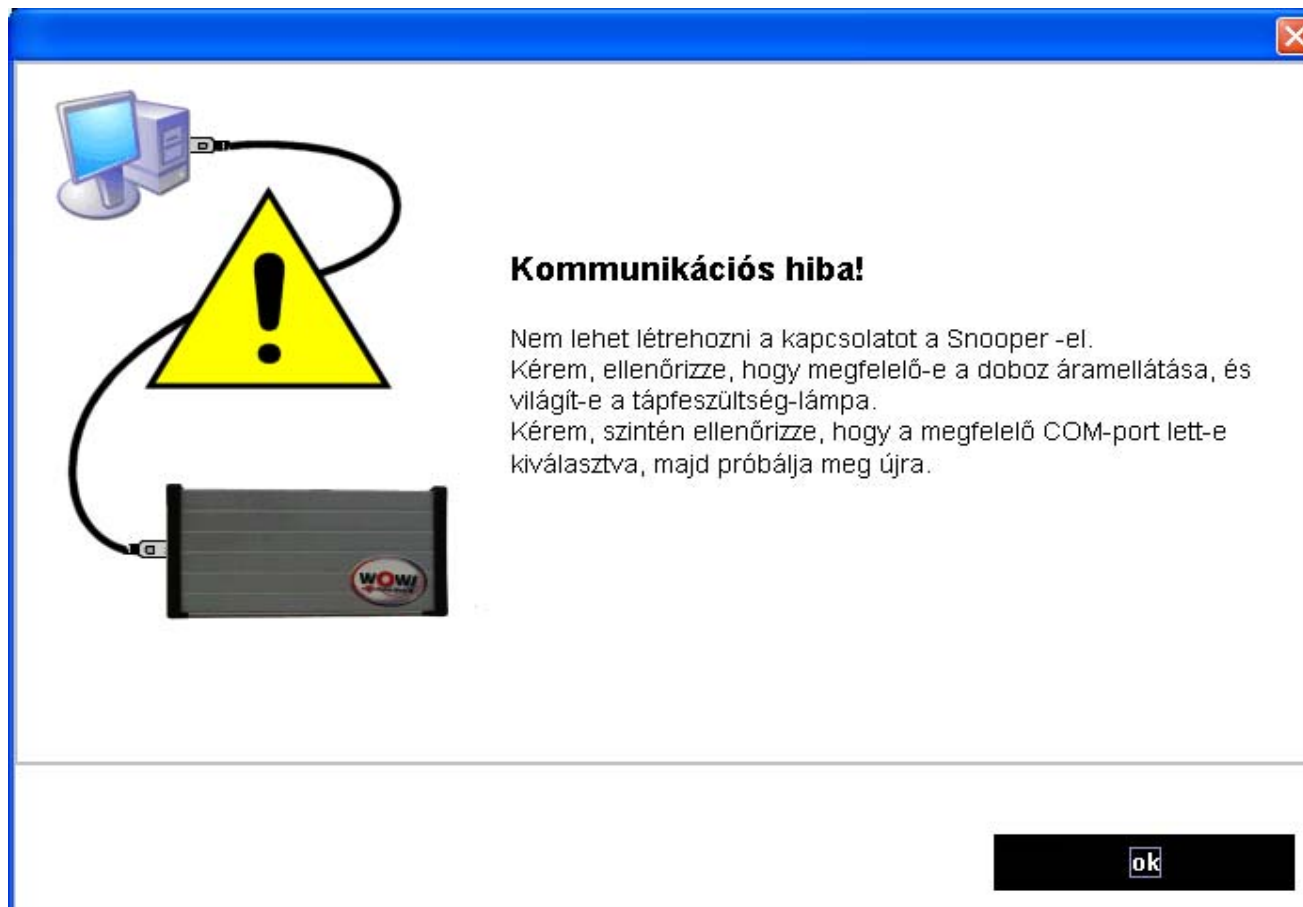
Jármű indít, ABS -lámpa világít és

Járó motornál az F9-es biztosíték és a kipörgésgátló-kapcsoló nem kap tápot!

1. Gyújtáskapcsoló enyhe visszafordítása esetén megszűnt az ABS hibás működése.
2. Biztonsági rendszerről lévén szó, gyújtáskapcsoló javítása rizikós.

Végleges megoldás: Gyújtáskapcsoló csere!
